CONCLUSI I LAVORI AL TEATRO COMUNALE

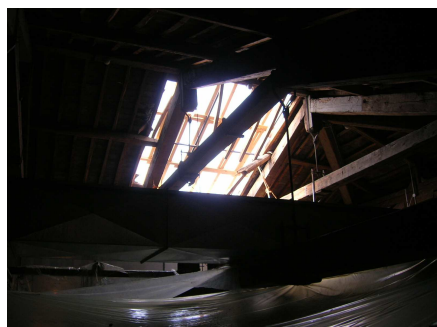
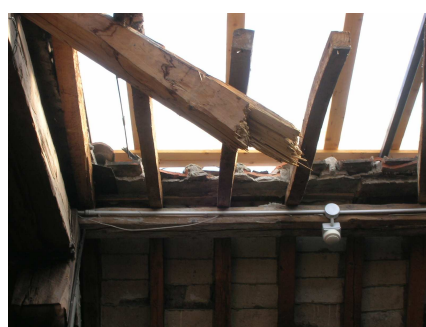
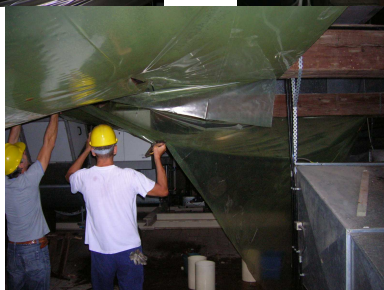
IL TETTO E IL SISTEMA DI COPERTURA

In seguito al sisma del 20 maggio una porzione della copertura è crollata a causa del cedimento di una trave lignea del sottotetto, determinando lo spostamento dei coppi di copertura e di conseguenza diffuse infiltrazioni di acqua piovana all'interno dell'antico e prezioso edificio.
