IN TEMPO REALE. LA TORRE DELL'OROLOGIO

Sta per concludersi l'intervento di messa in sicurezza della torre dell'Orologio del palazzo dei Pio di Carpi dopo il terremoto del 29 maggio scorso.

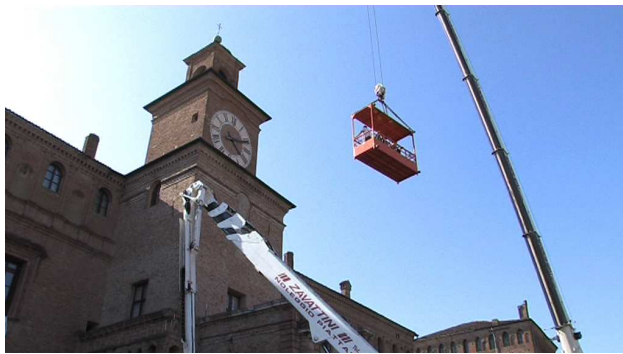
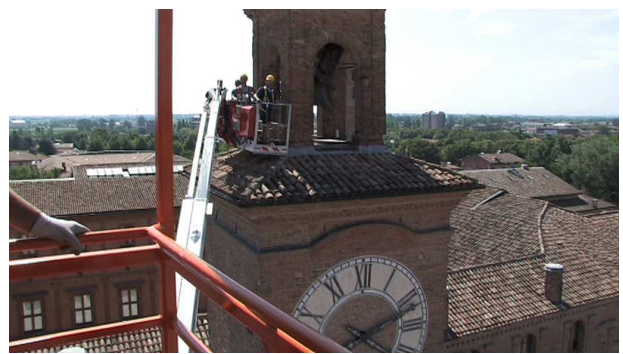
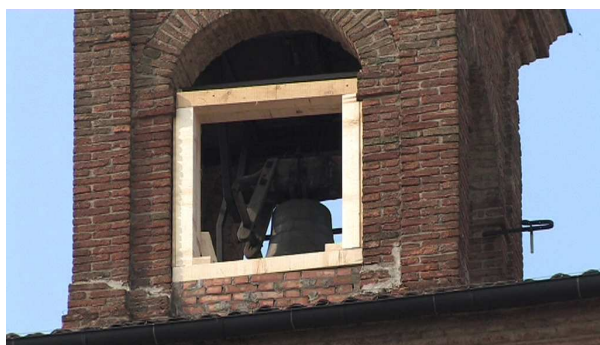
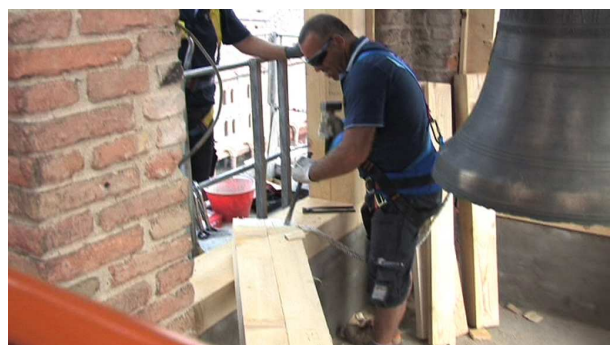
Una forte differenza di rigidità tra i pilastri del cupolino, dove è alloggiata la campana, e le murature sottostanti, ha fatto oscillare e vibrare in modo diverso i volumi della torre, provocando gravi lesioni e traslazioni di porzioni di muratura, piccoli crolli e danneggiamento dei sostegni agli archi.

Si è reso necessario provvedere con interventi urgenti di messa in sicurezza per preservarla da ulteriori rischi di danneggiamenti e crollo. I lavori prevedono una centinatura degli archi con tavole di legno e puntelli e una cerchiatura con cavi d'acciaio della cella campanaria e della sottocella.
