IN TEMPO REALE. IL TEMPIO DI SAN NICOLÒ

È iniziato l'intervento di messa in sicurezza del tempio di San Nicolò di Carpi.

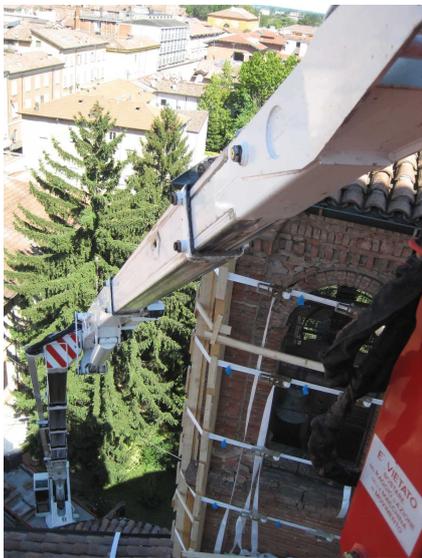
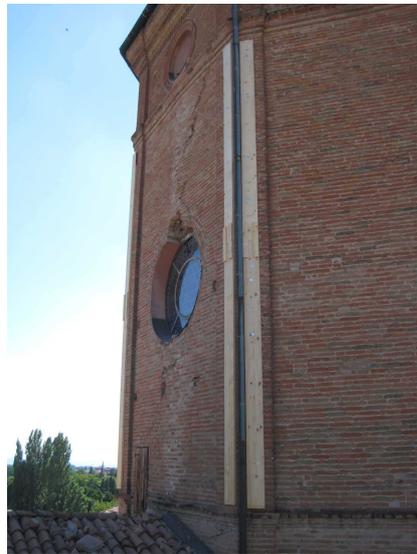
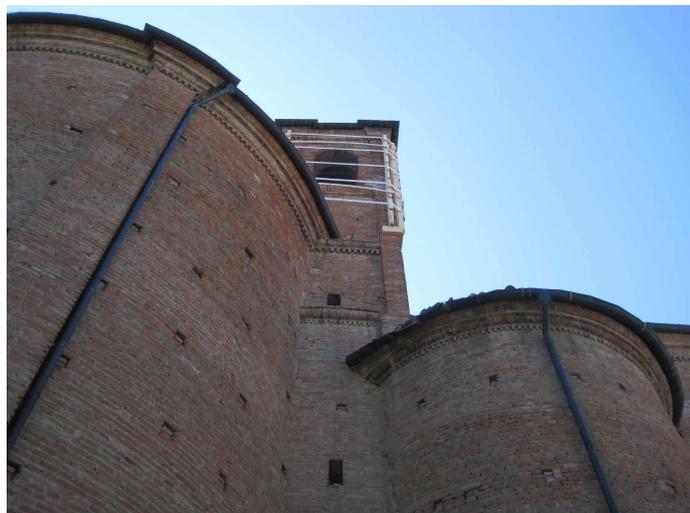
Nella prima fase è stata effettuata sui campanili la ricostruzione provvisoria dell'appoggio dei piastrini e la cerchiatura completa dell'elemento con travetti in legno e cinghie di poliestere; la medesima modalità di cerchiatura è stata avviata anche sul tiburio.

Sono stati eseguiti urgentemente alcuni interventi di opere provvisionali di emergenza sismica per la prima messa in sicurezza del tiburio, dei campanili e delle absidi.
