INTERVENTI SUGLI AFFRESCHI DI PALAZZO DEI PIO

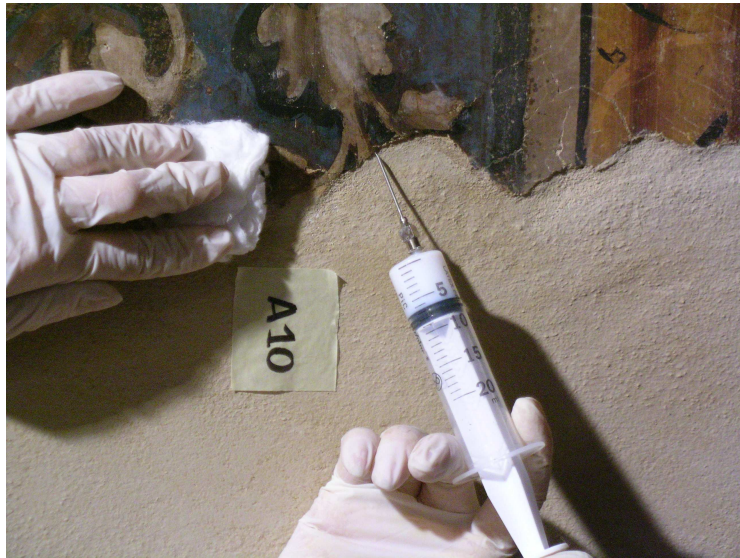
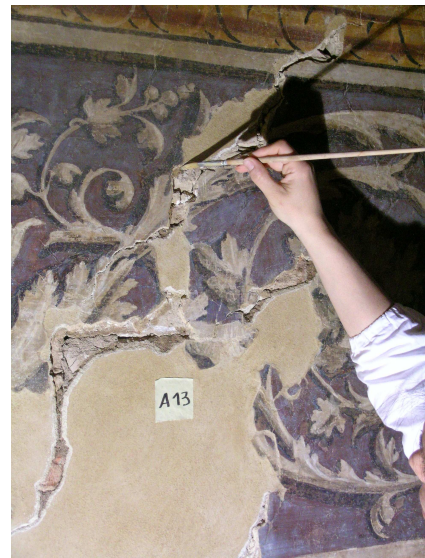
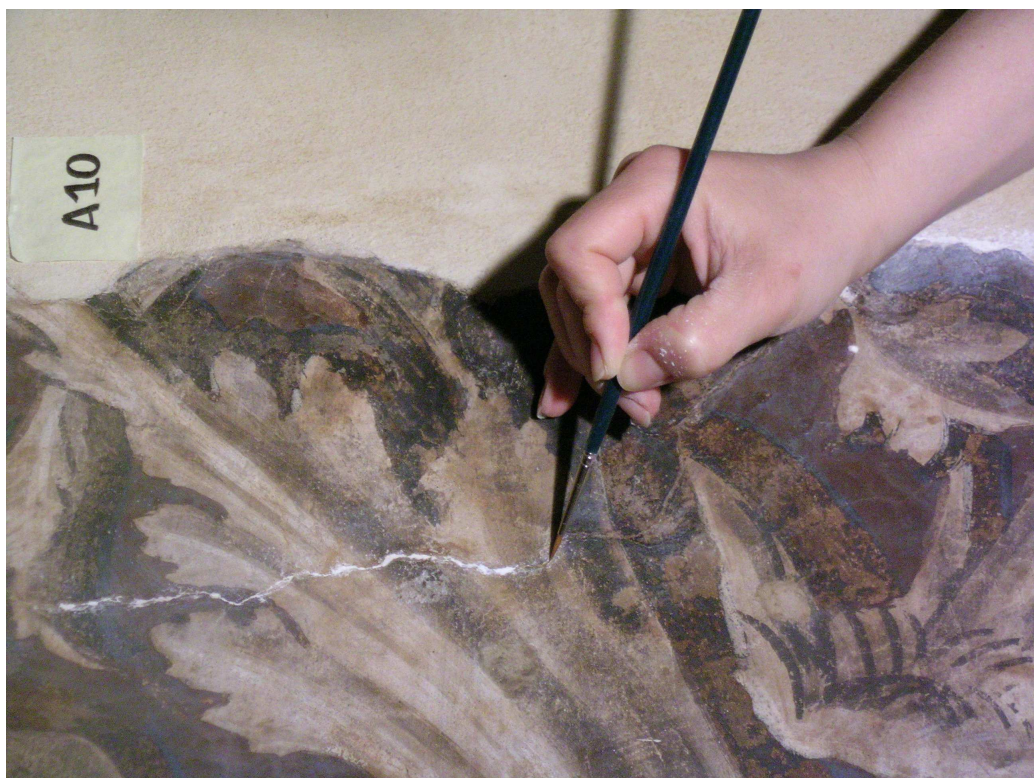
In questi giorni sono stati conclusi gli interventi nei due ambienti del mezzanino tra 1° e 2° piano, che presentano un fregio affrescato datato al primo ventennio del '500 a grottesche sul modello detto "a tralcio abitato", attribuito a Giovanni del Sega. A seguito del sisma, sono state rilevate microfessurazioni dell'intonaco con sollevamenti più o meno ampi della pellicola pittorica.

In attesa di compiere i lavori di consolidamento generale, sono stati avviati a Palazzo dei Pio interventi provvisori per salvaguardare le superfici affrescate danneggiate dal sisma. Si tratta di preconsolidamenti che, oltre a garantire la conservazione degli apparati decorativi lesionati, sono funzionali al definitivo restauro di consolidamento che sarà affrontato in un secondo tempo, insieme al più complessivo intervento di ripristino dei danni del sisma dell'intero complesso.
