## **IN TEMPO REALE. INIZIATE LE OPERE NEL TORRIONE DEGLI SPAGNOLI**

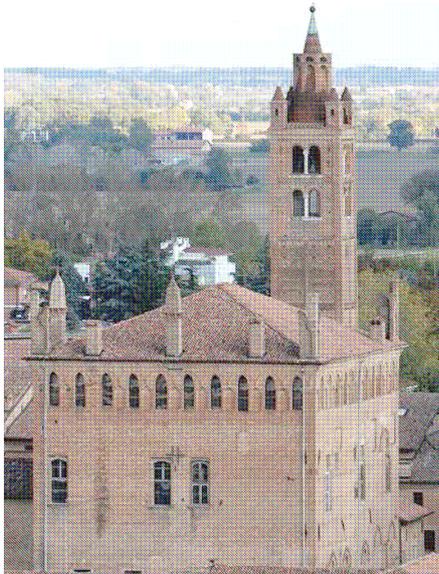
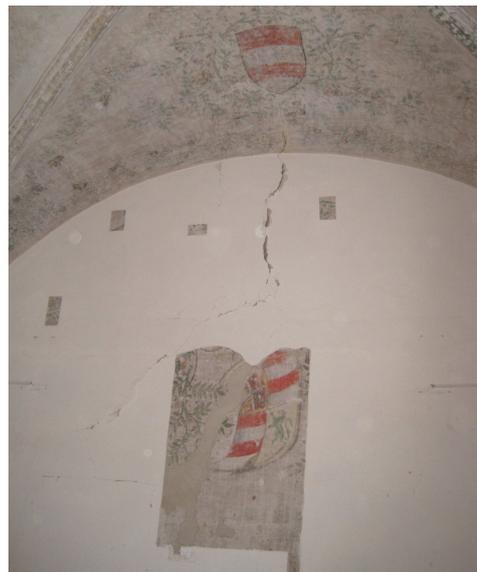
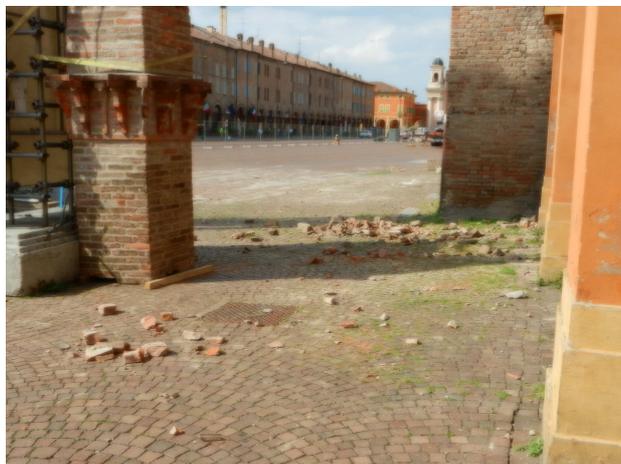
Il Torrione degli Spagnoli, massiccio edificio quadrangolare quattrocentesco nella porzione meridionale del palazzo dei Pio, a causa di una critica situazione preesistente, è stato reso immediatamente inagibile dopo la scossa del 20 maggio scorso, avendo subito il crollo di pinnacoli e camini in copertura e ampie lesioni alle strutture portanti dei piani. Dopo le successive scosse, oltre a ulteriori crolli della merlatura (oggi ridotta a un unico camino), sono stati rilevati danni ingenti ed estesi sulle pareti interne al 1° piano, volte incluse, danneggiamenti e distacchi di intonaci decorati in alcuni ambienti e un aggravamento delle fessure sui prospetti esterni.

Le prime opere di messa in sicurezza prevedono nelle zone più lesionate del sottotetto la tamponatura di alcune aperture con mattoni per ridurre la differenza di rigidità indotta dalle numerose aperture presenti su tutto il perimetro, rispetto ai piani sottostanti.
